2026/01

Newsletter

Juli 2026

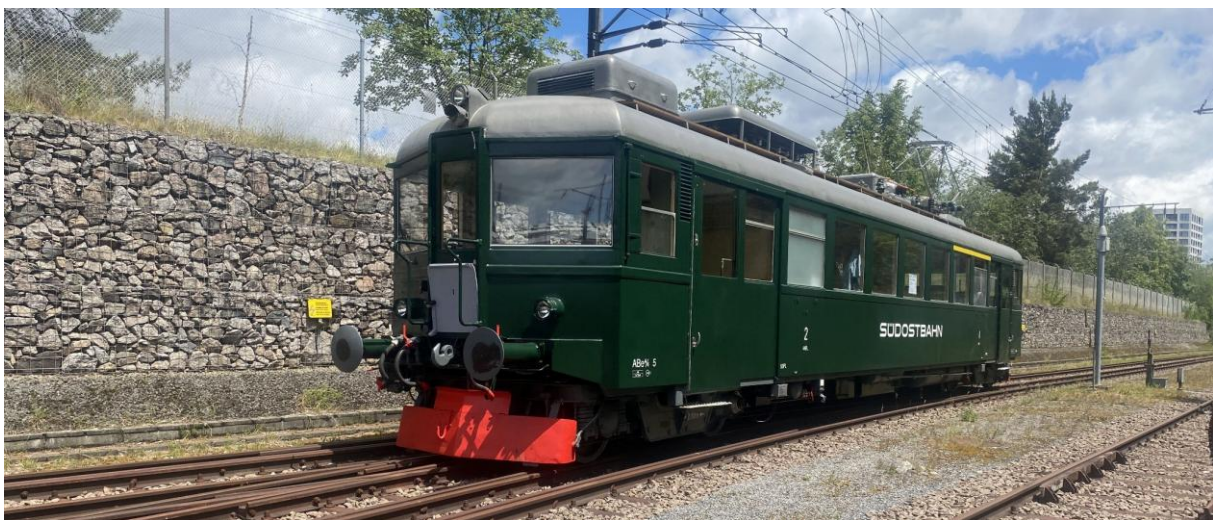
*Bild 1 Erste 15 kV-Fahrt auf dem Testgelände*

Am Dienstag haben wir weitere Funktionen geprüft und am Mittwoch war es dann so weit. Die erste Fahrt unter der 15 kV Fahrleitung, seit der Triebwagen 1993 ausser Betrieb gestellt wurde. Ein schöner Erfolg.

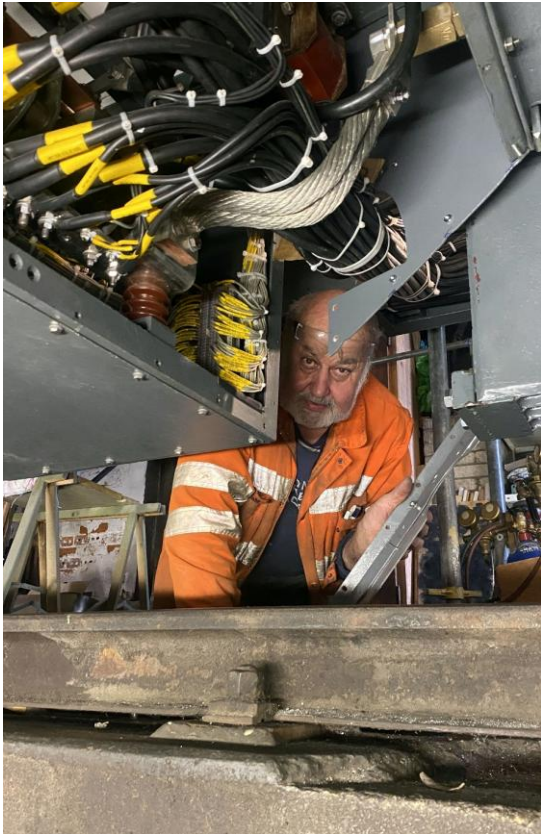
*Bild 2 Franz stellt die Verschaltungen am Hüpf-Kasten fertig*

In Wald wurden die Funktionen der Steuerstromkreise wie die Funktionen des Fahr- und Bremsumschalters, der Trenn- und Stufenhüpfer und der verschiedenen Verriegelungen geprüft. In Betrieb genommen wurde die Beleuchtung, die Lautsprecheranlage, die WC-Anlage und die Spurkranzschmierung (ohne Leittechnik). Die Widerstandswerte der Heizstromkreise sowie die Spannungsfestigkeit der verschiedenen Stromkreise wurden geprüft, ebenso

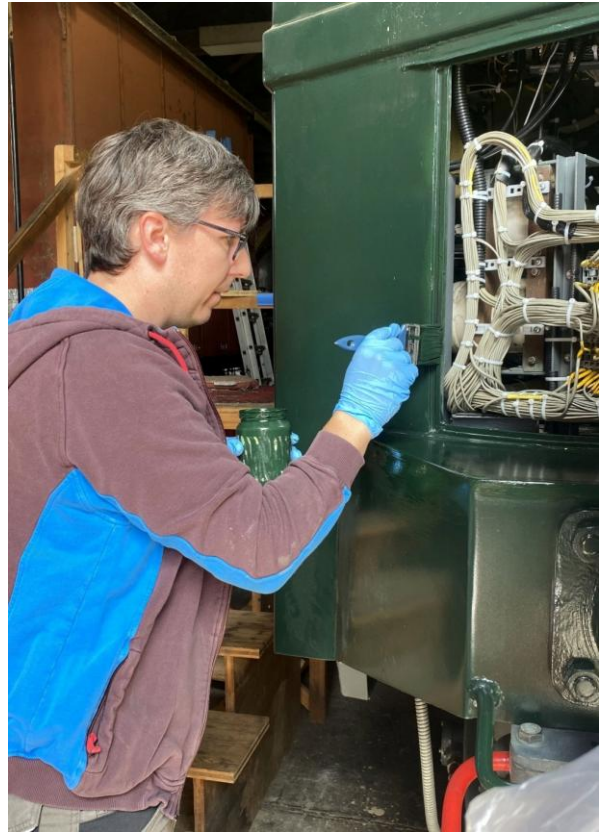
*Bild 3 David bessert einige Farbschäden aus*

Fertiggestellt wurde das eine oder andere Verschalungsblech, zum Teil auch im letzten Moment. Natürlich gab es überall noch etwas zu lackieren und auszubessern.

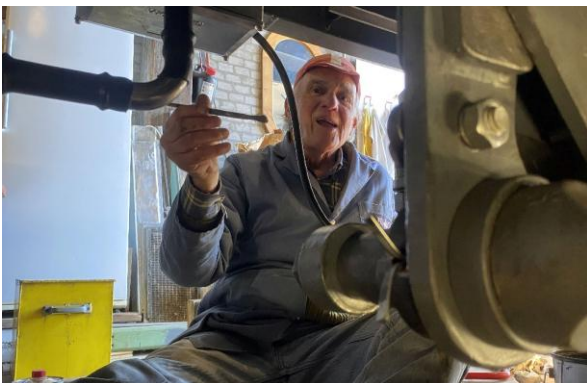
*Bild 4 Flemming streicht letzte Stellen im Untergestell*

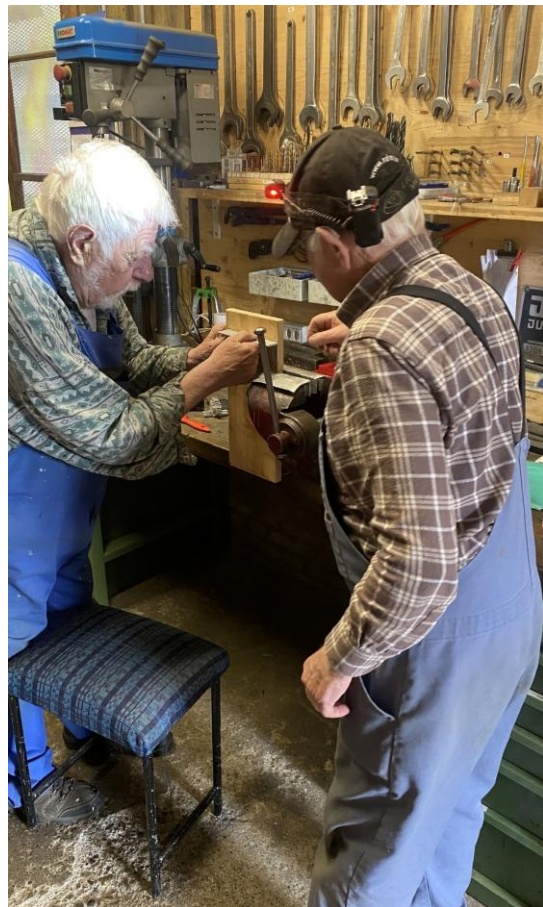
*Bild 5 Hans-Jörg und Willi fertigen die Platte für die Pumpe der Toilette*

Es hat sich gezeigt, dass die WC-Spülung allein mit dem Druck aus dem über der Toilette angeordneten Wasserbehälter nicht genügend effektiv ist. Darauf hat Willi eine Pumpe eingebaut und jetzt ist beim Betätigen der Spülung doch ein genügend starker Wasserfluss vorhanden.

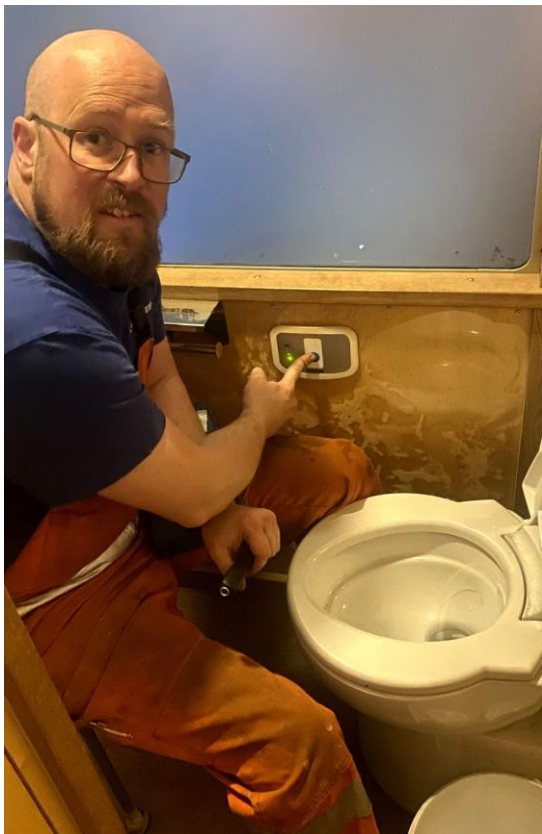
*Bild 6 Marco Engler freut sich · das WC funktioniert*

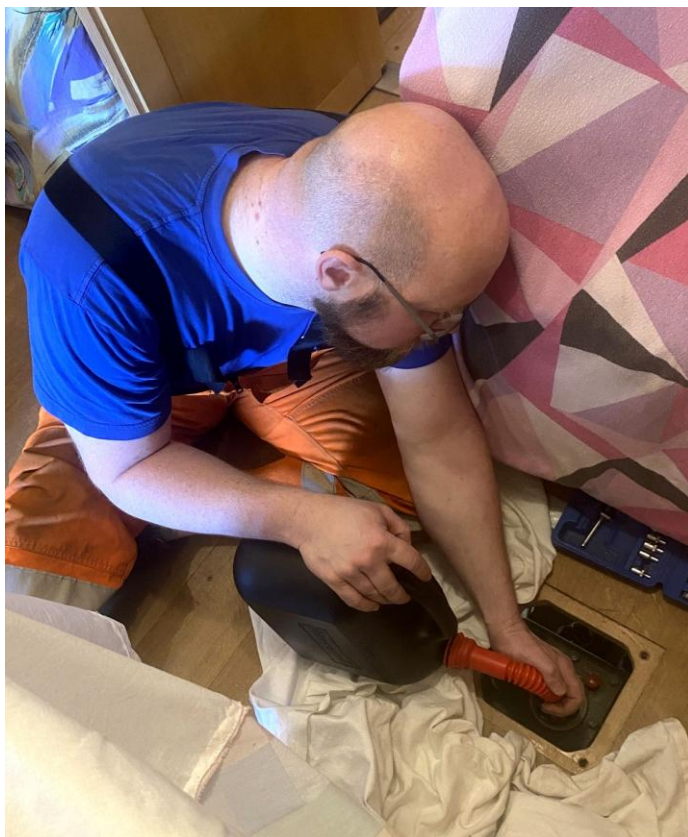
*Bild 7 Marco befüllt den Ölbehälter des Kompressors*

Aufgefüllt wurden die Behälter mit dem Fett für die Spurkranzschmierung und das Öl für das Schmieren des Kompressors. Die Kohlebürsten der Fahrmotoren, des Kompressors und der Umformergruppe wurden schon Ende des letzten Jahres eingesetzt. Geschmiert wurden die Gleitlager der Fahrmotoren sowie die Drehzapfen. Durch Tim Jucker, der Gebrüder Meier AG, wurden die Widerstandswerte der Fahrmotoren geprüft und am Traktions- und Erregertrafo hat er je eine Öl-Probe entnommen, die gute Resultate zeigten.

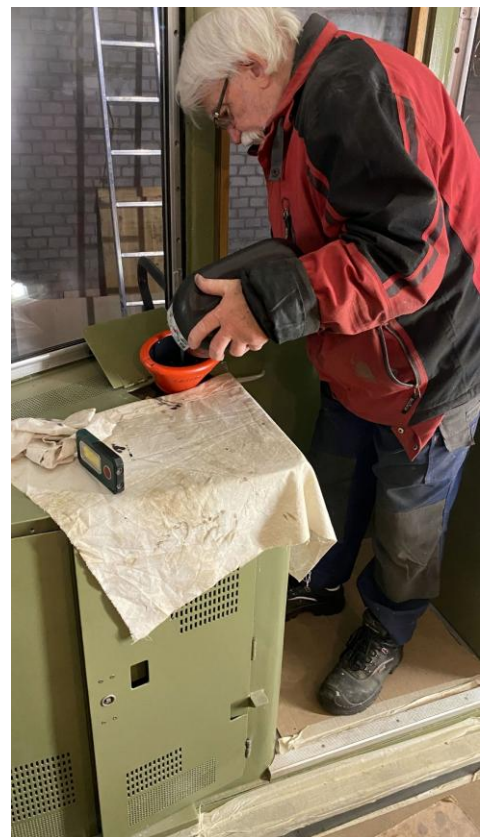
*Bild 8 Röbi Ziegler befüllt den Behälter für die Spurkranzschmierung*

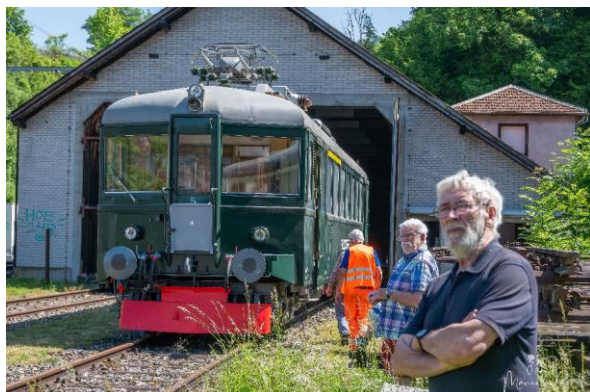
Bild 9 Selbständig fährt der Triebwagen aus der Remise  
(Bild Manuela Graf)

rechtzeitig behoben werden konnte. Aus der Remise bis zum Holzverladeplatz konnte der Triebwagen dank dem Antrieb mit der Batterie selbständig fahren. Das vereinfachte das Rangieren, da der Tm (Schienen-Traktor) gleich auf der richtigen Seite angehängt werden konnte und der Triebwagen hinter die Zug-Lok schieben konnte. Das Gespann war bereit und kurz nach 12 Uhr ging die Fahrt los und führte über Rapperswil – Pfäffikon/SZ – Zürich via Rangierbahnhof und Würenlingen an das Zielgelände. Eine Pause gab es in Au/ZH um andere Züge überholen zu lassen. Die Fahrt verlief perfekt und bei einer Geschwindigkeit von 80 km/h konnten auch gleich die beiden V-Messer in den Führerständen überprüft werden. Natürlich standen an der Strecke auch Fotografen, die von der Überfuhr erfahren haben, obwohl wir das nicht an die grosse Glocke hängten.

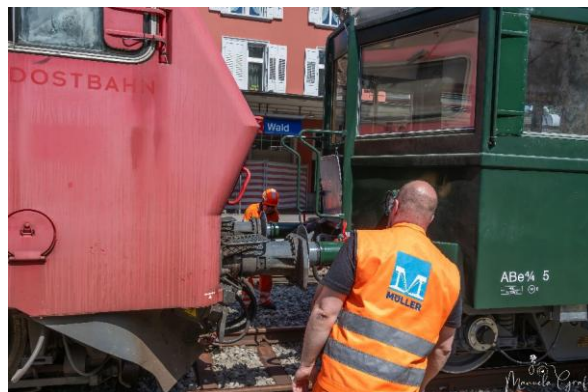
Bild 10 Felix kuppelt den Triebwagen mit der Lok  
(Bild Manuela Graf)

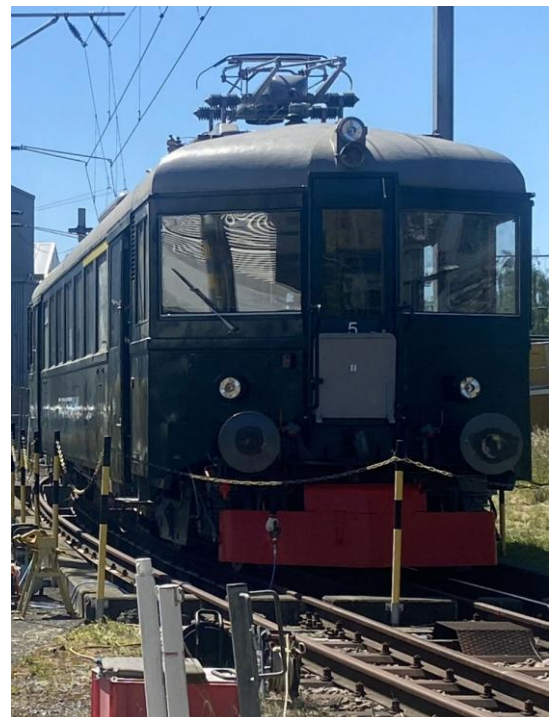
*Bild 15 Das Testgeleise ist mit einer Grube versehen*

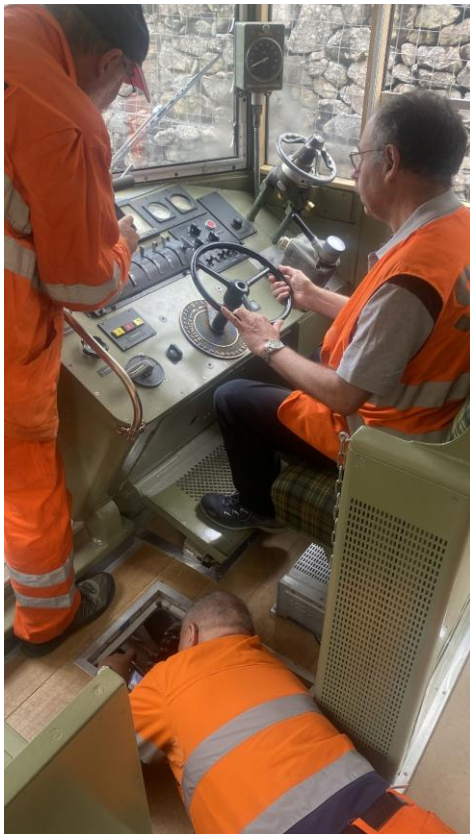
*Bild 16 Sepp fährt · Peter liest den Fahrstrom an den Instrumenten ab · Felix am Fahrmotor*

Ein Problem gab es mit der Mess-Anzeige der Ströme der Fahrmotoren. Diese wichen zwischen den beiden Drehgestellen erheblich ab. Der Grund war ein von Röbi Graf vor langer Zeit falsch eingebauter Stromwandler. Den richtigen habe ich in Wald gefunden und am Donnerstag eingebaut. Nun zeigen beide Drehgestelle den gleichen Motor-Strom an. Damit haben wir die Arbeiten vorerst abgeschlossen.

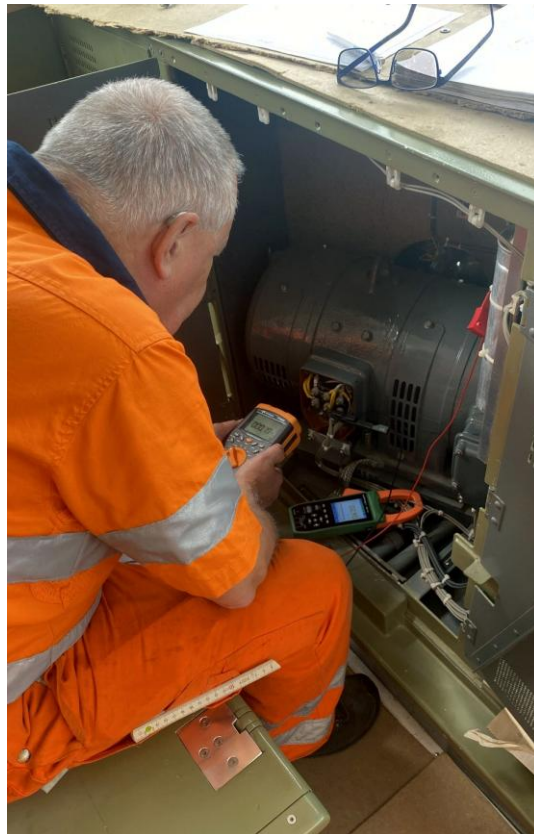
*Bild 17 Felix macht Messungen an der Umformergruppe*

Nebst vielen anderen Prüfungen konnte die Umformergruppe In Betrieb genommen werden. Im Stromkreis musste ein Widerstand ersetzt werden und nun ist das Surren der Maschine schon fast wie Musik anzuhören.

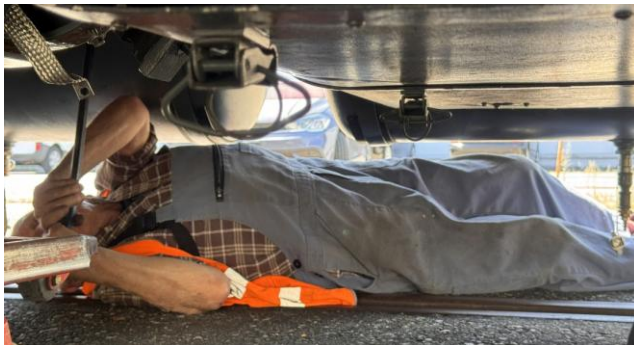
*Bild 19 Bei schwierigen Verhältnissen arbeitet Willi am Ausbau des Kompressors*

Bei den Prüfungen zeigte sich bald, dass der Kompressor nicht genügend Luft-Druck liefert. Zusammen mit unserem Werkstattkompressor konnten wir die Inbetriebsetzung aber so weit als möglich abschliessen. Die Firma, die den Kompressor 2019 revidiert hatte, wurde für eine Beurteilung auf dem Testgelände angefragt. Bald zeigte sich das Spedieren des Kompressors zum Lieferanten als unumgänglich, wozu dieser natürlich zuerst ausgebaut werden musste. So haben Felix, Peter und Röbi Ziegler den Kompressor unter der Leitung von Willi unter dem Triebwagen herausoperiert. Zum Glück

gibt es dazu auf dem Testgeleise einen geeigneten Platz. Jedoch waren die Arbeiten mühsam und schweisstreibend. Der Kompressor ist schwer zugänglich und die Platzverhältnisse knapp, aber die Kollegen haben es schlussendlich geschafft.
