# Artikel im Dampfexpress 2026

## Geschichte des Glaskastens

# Revision

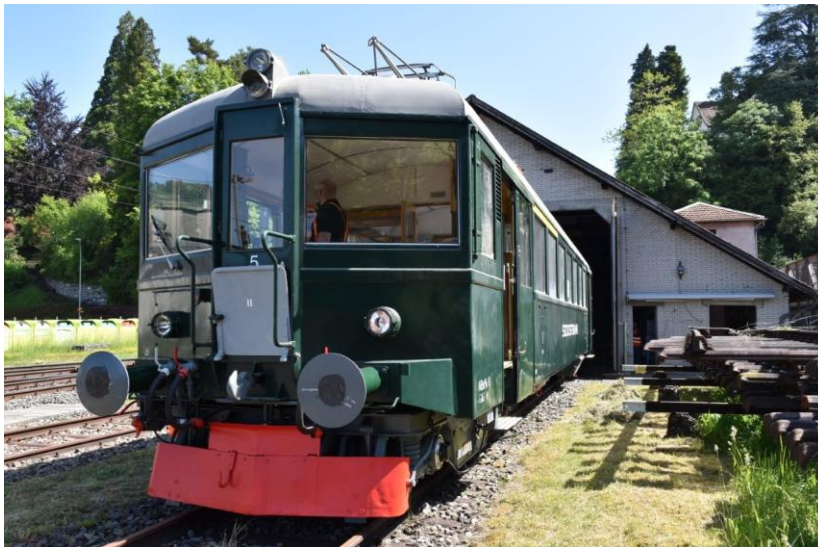
Unser Vereinsziel ist es, das Fahrzeug äusserlich im letzten Betriebszustand zu präsentieren. Ganz daran gehalten haben wir uns nicht. Unter den roten und grünen Kunstlederpolstern der zweiten Klasse kamen die ursprünglichen Holzlättlibänke der dritten Klasse zu Vorschein und wir liessen die Holzklasse wieder aufleben. Auf den für Gepäck-, Ski- und Posttransport genutzten

Plattformen bauten wir einen Kühlschrank und eine Kaffeebar ein, auf der Plattform 2 fanden Einrichtungen wie Zugbeeinflussung und die Lautsprecheranlage ihren Platz. Das alte Plumpsklo, korrekt Fallrohrtoilette, wurde durch ein Camping WC ersetzt.

Dass der Triebwagen mit einer, aus damaliger Sicht hochwertigen, Spritzasbestisolation versehen war, war bekannt. Dass zur fachgerechten Entfernung des Spritzasbests der Triebwagen komplett entkernt werden und sowohl die Innenverkleidung als auch die elektrische Ausrüstung und Verkabelung entfernt werden musste, lernten wir. Nach der gründlichen Asbestsanierung entschlossen wir uns, den Wagenkasten sandstrahlen zu lassen. Damit wurden uns auch sämtliche Roststellen vor Augen geführt. In unzähligen Arbeitsstunden wurden die Roststellen saniert und der Triebwagen nach und nach wieder aufgebaut.

Die Revision der Drehgestelle konnten wir in der Remise Wald nicht selbst durchführen. Die RhB führte diese in der Werkstätte Landquart durch. Die zerstörungsfreie Prüfung der Achsen und Radscheiben zeigten Risse an. Wir entschlossen uns, die Achsen und Räder zu ersetzen.

Das Isolieröl des Transformators enthielt PCB. Es musste entsorgt und der Transformator gereinigt werden. Für die Rekuperationsbremse waren Leistungskondensatoren notwendig. Sie wurden als offene Wickelkörper konzipiert und waren in einem Kessel mit Isolieröl eingebaut. Auch dieses Öl erwies sich als stark PCB - haltig, das führte zur fachgerechten Entsorgung der Kondensatoren, des Öls und des Kessels. Die Hauptstromkomponenten konnten grösstenteils aufgearbeitet und wieder verwendet werden. Die Steuerstromkreise wurden mit zeitgemässen Geräten neu aufgebaut und verkabelt.

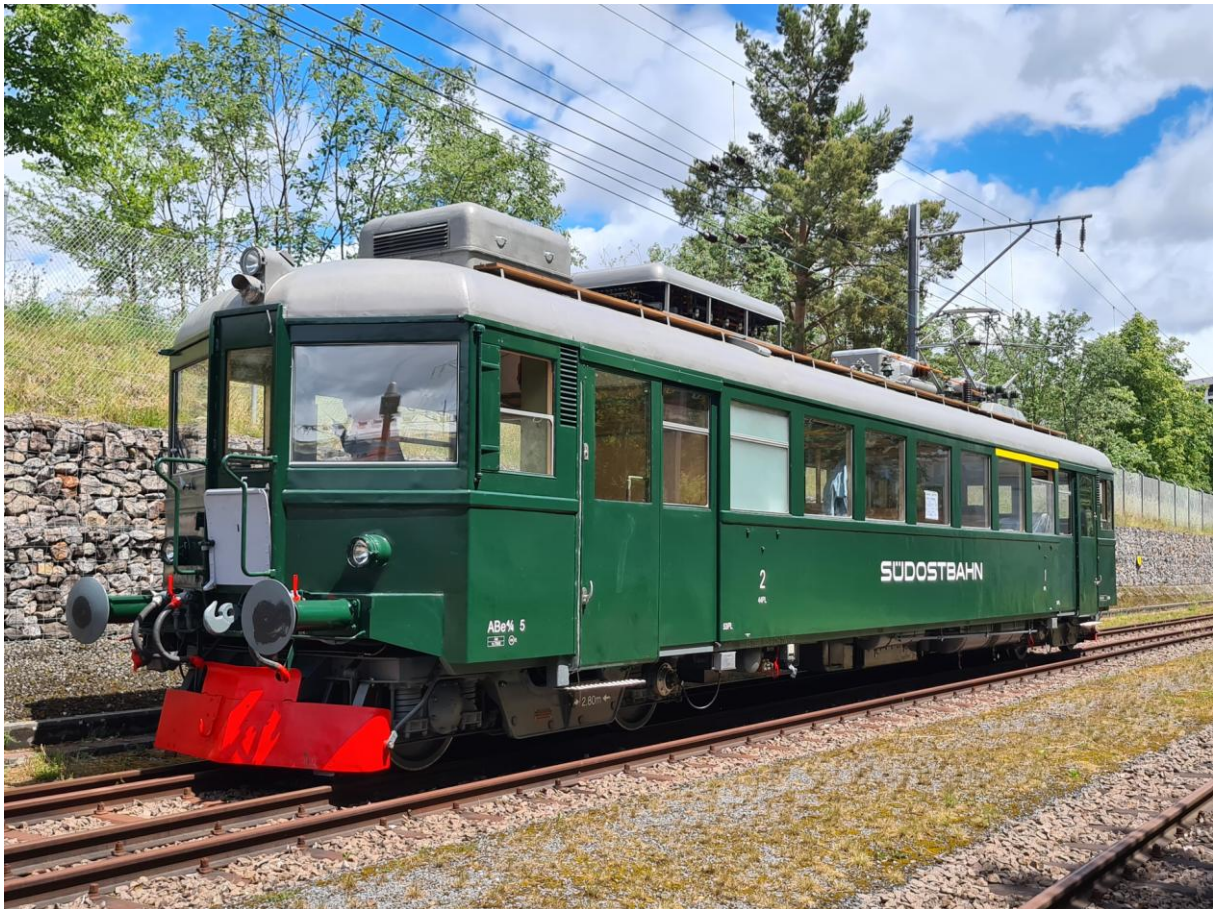
Die Inbetriebnahme des Triebwagens erfolgt in mehreren Schritten. Zuerst wurden in Wald die Isolationswerte der Verkabelung geprüft. Anschliessend erfolgte die Inbetriebnahme der Steuerstromkreise. Auftretende Fehlfunktionen mussten analysiert werden: Lag ein Engineeringfehler vor, war eine falsche Komponente verbaut oder waren Leitungen falsch angeschlossen? Anfangs verlief dies harzig, insbesondere, wenn mehrere Fehler zusammenwirkten, doch mehr und mehr Fehler konnten gefunden und eliminiert werden.

Vor dem ersten Heben des Stromabnehmers wurden die Erdungswiderstände gemessen. Der Stromabnehmer hob sich zum ersten Mal. Hauptschalter ein, der Transformator knurrte zufrieden. Zuerst prüften wir die Hilfsbetriebskreise. Der Umformer und die Heizungen funktionierten, der Kompressor drehte und machte Lärm, brachte aber einen zu geringen Druck. Wir umgingen das Kompressorproblem vorerst mit einem Werkstattkompressor.

Dann der grosse Moment: Wendeschalter vorwärts, die ersten Fahrstufen wurden eingelegt, der Triebwagen fuhr aus eigener Kraft!
